GAMBAR SEBELUM DAN SELEPAS

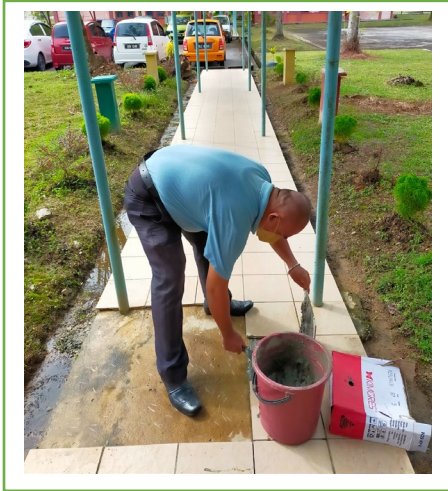
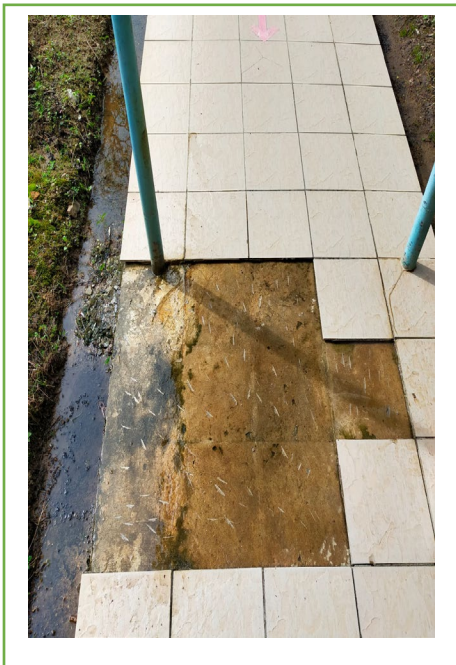
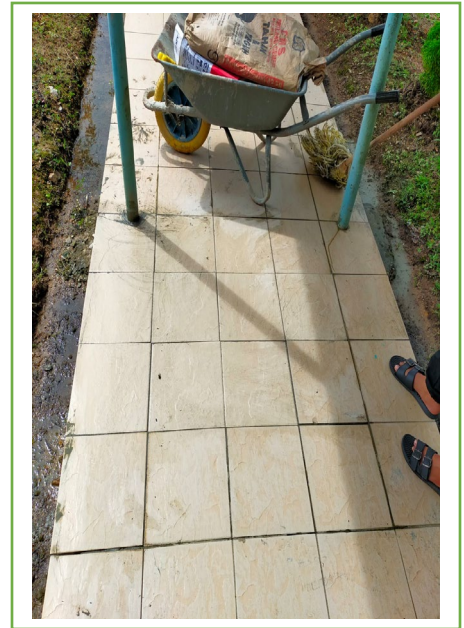
- ❖ Lokasi : Jalan berbumbung Blok A
- ❖ Aktiviti : Membaik pulih lantai di jalan berbumbung yang pecah dan merbahayakan.
